# Étude de l'effondrement d'un silo agricole

Présentée par Laurent FLACELIÈRE et Co-écrit avec Élodie ROULLAND

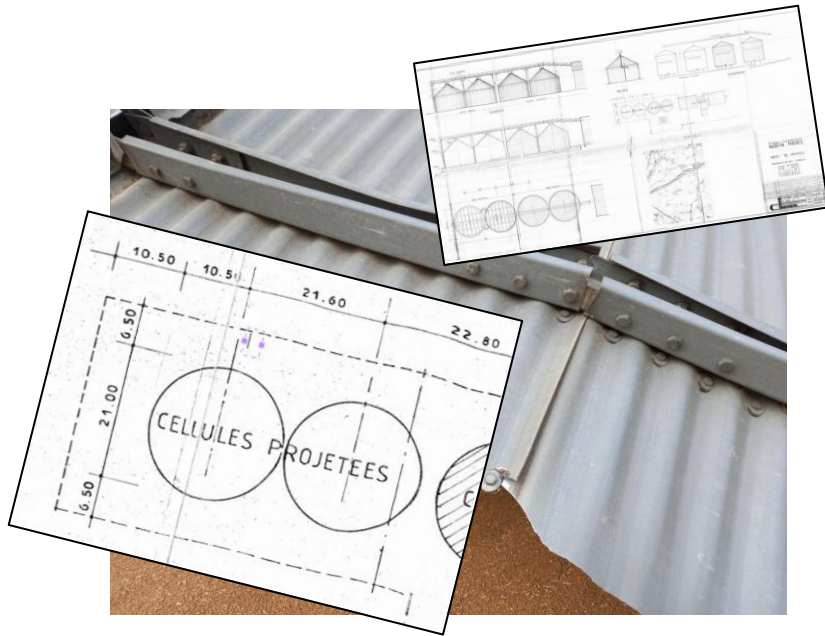
Données Partielles  
(quelques schémas, photo...)

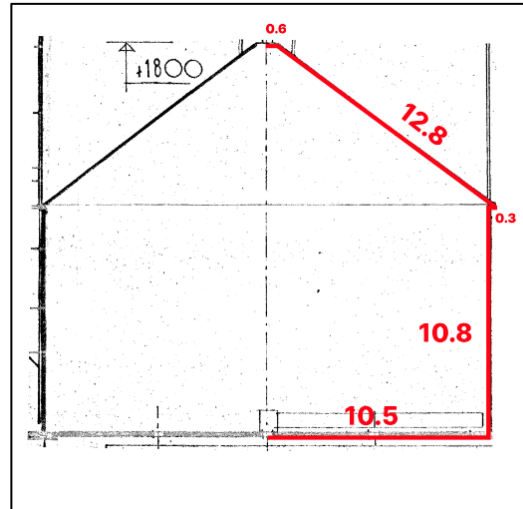
Plans très peu côtés

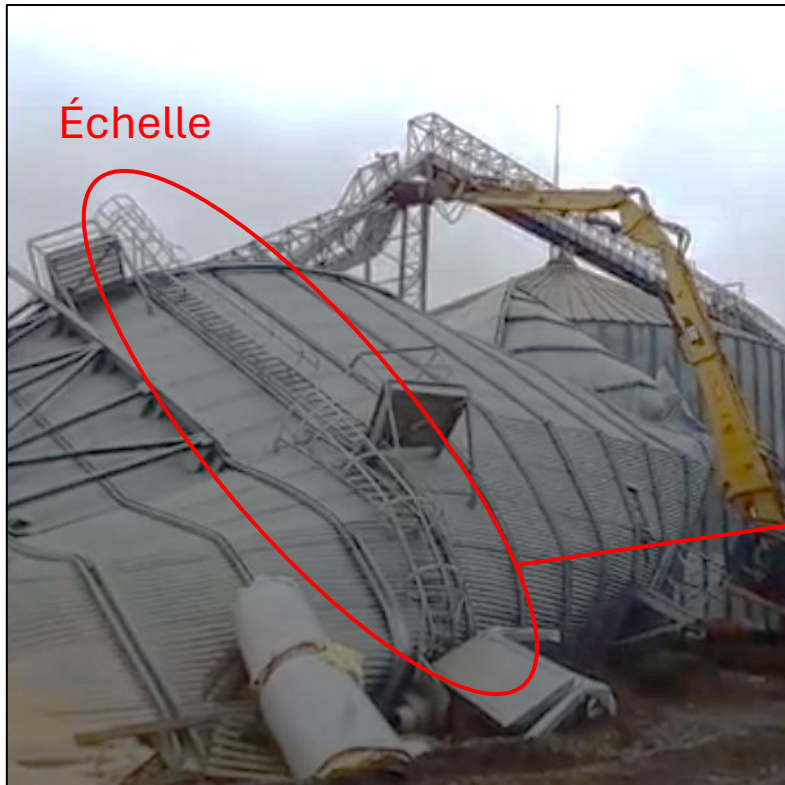
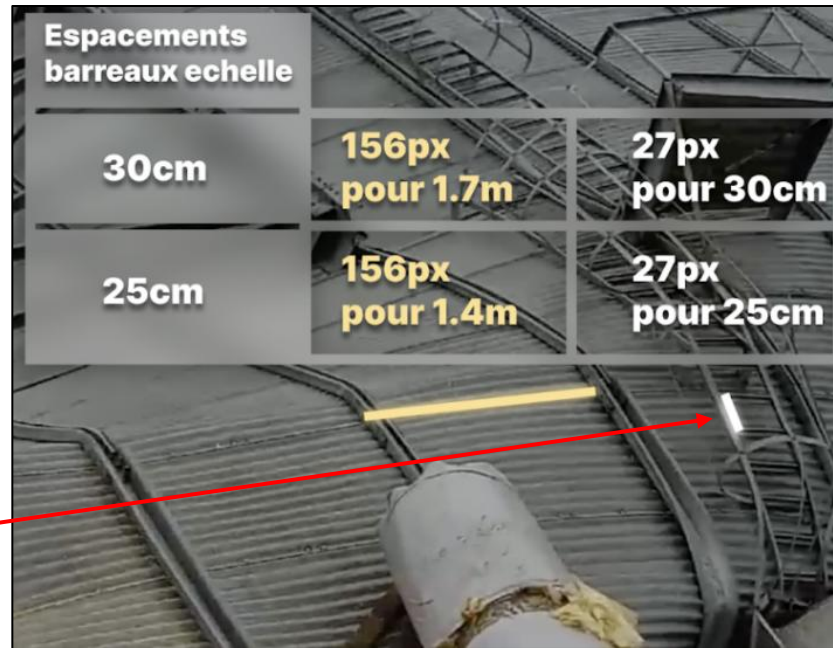
Exemple : Méthode de détermination pour trouver le nombre de facettes du silo

Selon la norme **EN ISO 14122-4** , la distance standard entre les barreaux d'une échelle doit être comprise entre **25 cm et 30 cm**.

Nous trouvons une largeur entre 1,4 et 1,7m nous allons choisir une largeur de 1,5m en tant que valeur intermédiaire pour la largeur de notre facette.

$$n = D \cdot \pi / L$$
$$n = 21 \cdot \pi / 1,5$$
$$n \approx 44$$

**Le Silo possède environ 44 facettes**

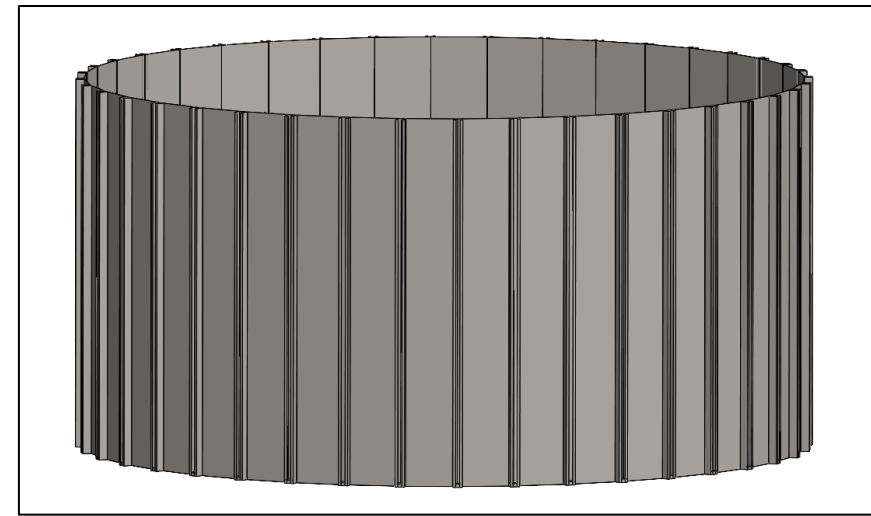
Les efforts appliqués dans la structure :

$$F = 0.5 * 760 * 9.81 * (z + |z|) \div 2$$

Terme  $(z + |z|) \div 2$  : fonction coupant l'effort lorsque  $z < 0$  (pour ne pas appliquer d'effort au-dessus des 2/3 de la hauteur). Le remplissage maximum d'un silo doit être de 66% de son volume total.

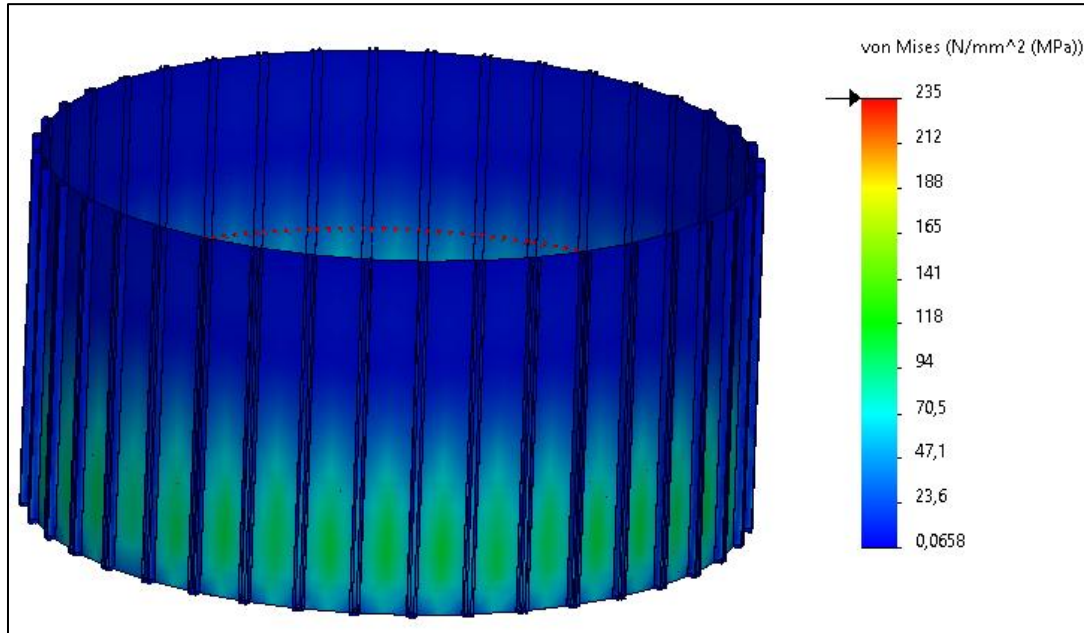
Von Mises

Les efforts sont plus importants sur la partie basse du silo (**déformation en poire**).

Au point d'ancrage, **il n'y a pas de déformation**.

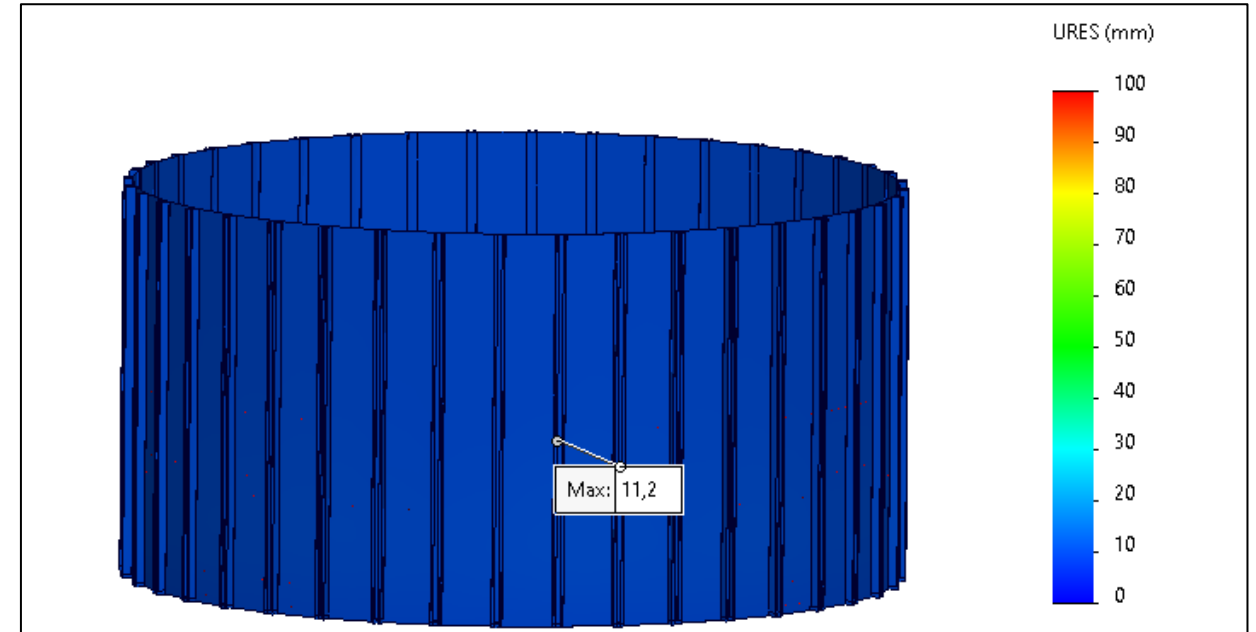
Le déplacement résultant **maximal est de 11,2mm**.

Le silo est rempli au maximum légal (66% du volume total du silo)

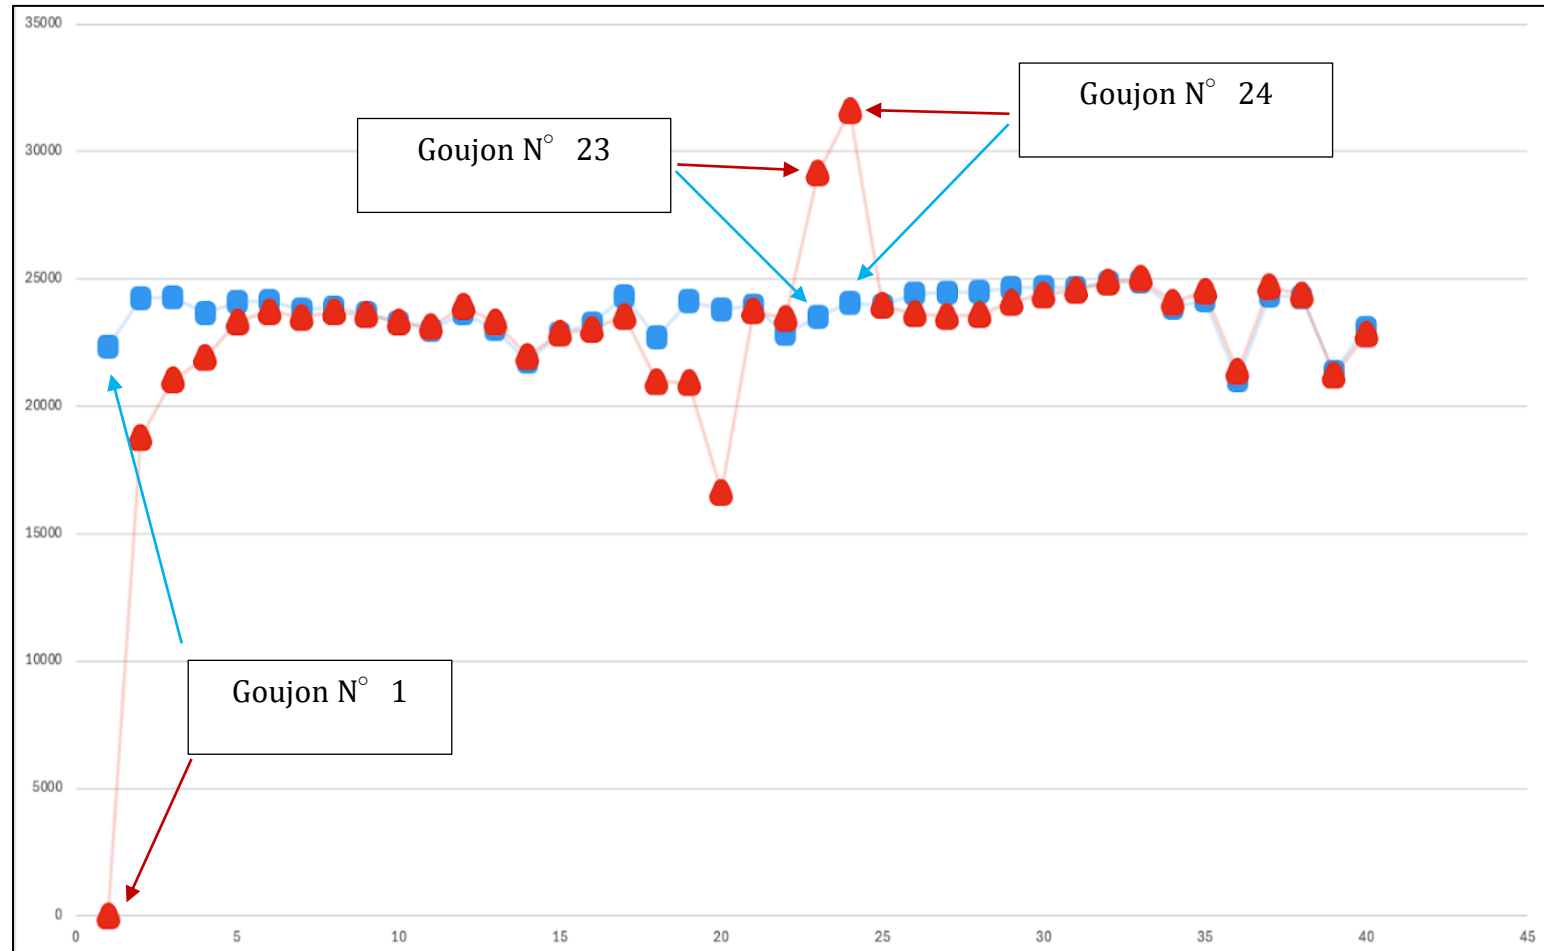
Force (en N) appliquée sur chaque goujon

Goujon N°1 : Goujon cassé.

Nous observons dans les goujons N°23 et N°24, une contrainte supplémentaire.

Le goujon N°24 semble le plus contraint avec une contrainte de cisaillement d'environ 32kN.

- : Avec tous les goujons
- : Avec un goujon manquant

Même avec une contrainte supplémentaire de 32kN en cisaillement le goujon N°24 résiste.

Avec nos hypothèses et nos recherches, nous pouvons trouver une résistance au cisaillement de 94kN.

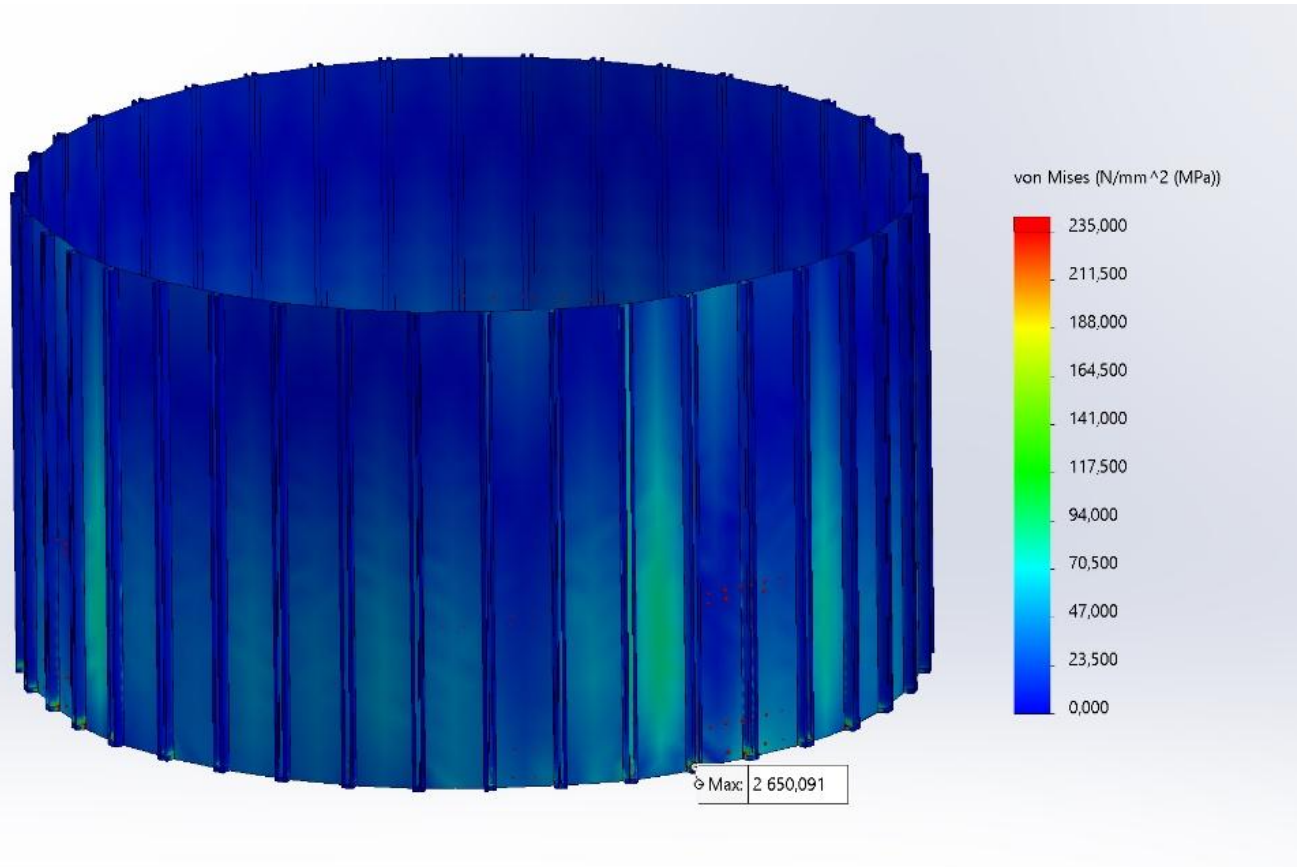
Von Mises

Avec un goujon sur deux, la structure est soumise dans de très grande contrainte Avec un maximum de 2650 MPa.

Pour rappel nous utilisons de l'acier S235 avec une résistance élastique de 235 MPa.

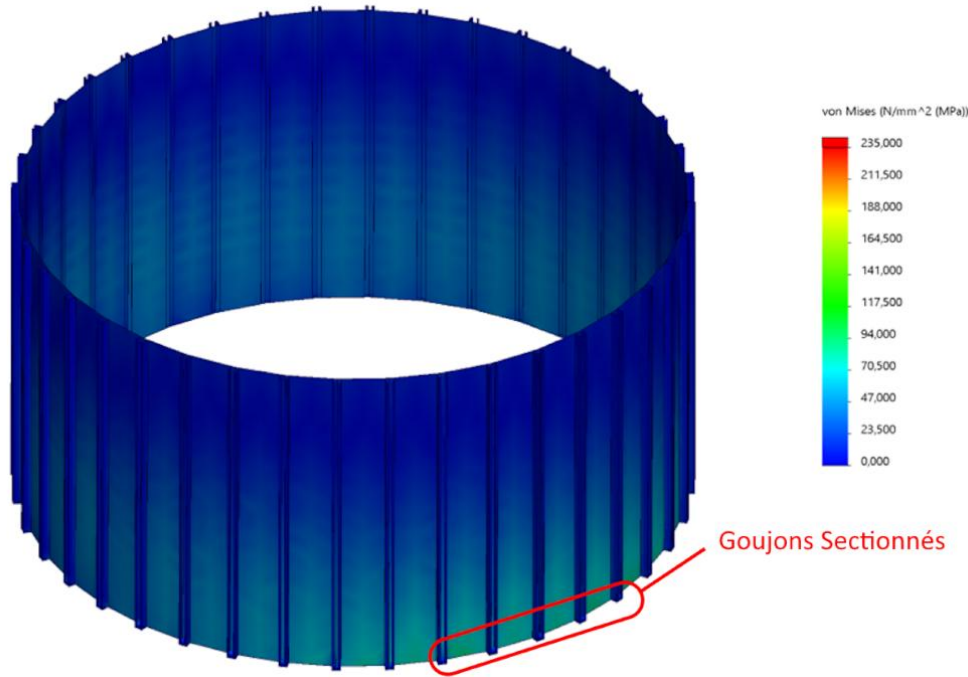
Avec 5 goujons sectionnés en contigus la structure se **déplace de 15,3mm**, les efforts de Von Mises montrent qu'il n'y a pas assez d'efforts pour faire s'effondrer le silo.
